Patara'da bir Seramik İsligi

Burhan VARKIVANÇ*

A Ceramic Atelier at Patara

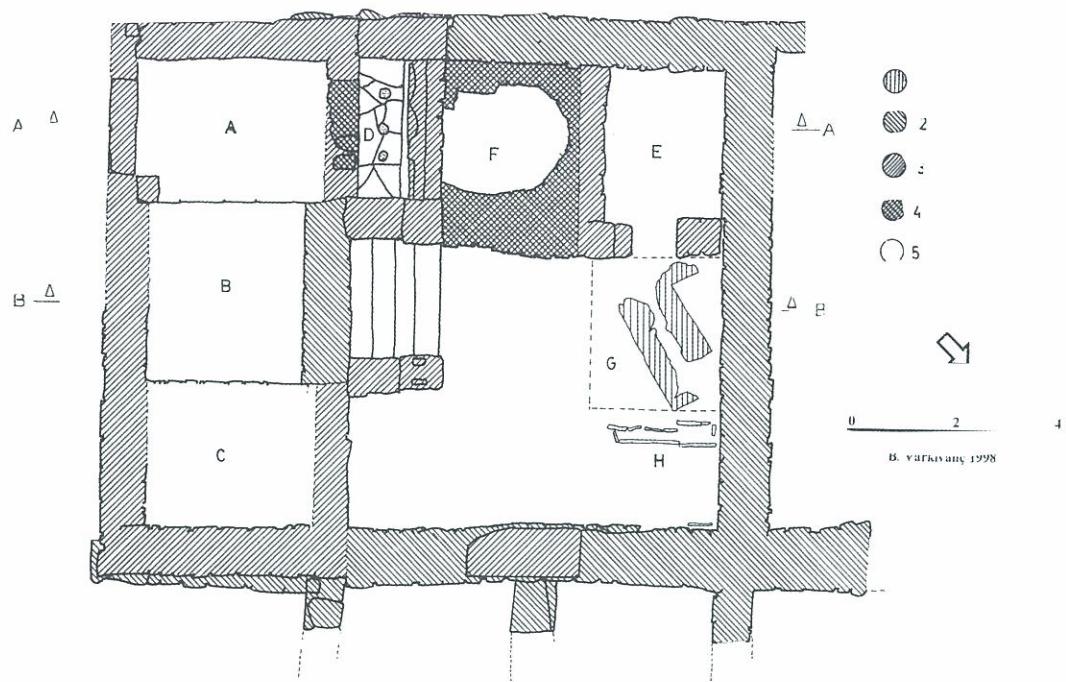
Res. 1 Tepecik işliği. Plan.

Tepecik Akropol'ü kuzeyine yayılan anıtsal gömütlerin bulunduğu nekropol alanındaki kalıntı, KB-GD doğrultusunda uzanır (Res. 1). Günümüzde dışta 10.50x12.70 m. boyutlarına sahip olmasına karşın, kuzey ve doğu duvarları dış yüzeylerindeki yaklaşık 1.50 m. uzunluğundaki duvar uzantıları ile alanın saptanabilen ikinci kullanım evresinde daha geniş alana yayılan ve değişik boyutlardaki birbirine bağlı mekanlardan oluşan bir yapının varlığına işaret etmektedir.

Taş işçiliği, konumu, yönü ve düzeyi ile yapı içinde saptanabilen en erken kalıntı, kuzey duvarın iç-orta kıyısında ele geçmiştir (G). Burada açılan 2.00x3.00 m. boyutlarındaki sondaj sonucu, kuzey-güney doğrultusunda uzanan iki kabuklu kısa bir duvar kalıntısı saptanmıştır (Res. 1. 3. 6). Kısmen ana kaya üzerine oturan duvar 1.00 m. yüksekliğe kadar korunabilmiş olup, toplam uzunluğu 2.50 m., genişliği ise 1.15 m.'dir. Yapımında kullanılan düzensiz polygonal bloklar sıkı bir derz çakışması içermezler. Ön yüzleri kabaca ve bosaj olmaksızın düzgünleştirilen bloklar, çakışan yüzlerinde özensiz ve anathyrosis benzeri traşlanmalar gösterirler ve derzlerinde kısmen harç içerirler. Güneyde olasılıkla köşe yapan duvar, ikinci evredeki kalın duvarların ve üçüncü evredeki E mekanının inşası ile, son

Kuzey batı köşedeki 2.30x3.60 m. boyutlarındaki E odası (Res. 1-4), ikinci evre duvarları ile organik bağ içermeksizin küçük taş bloklar, düzensiz taşlar, tüme yakın tuğlalar ve harç karışımı yapılmıştır. Merkezi giriş oldukça dardır. Yaklaşık 1.00 m. yüksekliğe kadar korunan güney duvarı, mekan tavanının düzensiz taşlardan oluşturulmuş bir kemer ile kapatıldığına işaret eder. Bu mekanın temeli basamaklar ve bunun güneyindeki havuz temeli ile aynı düzlemdir. Kesin işlevini saptamak olası değilse de, üçüncü evredekioolaşma ile ilintili olmalıdır.

Yapılaşmanın ikinci evresinde oldukça kalın duvarlarla sınırlanan ve dışta iki yönde duvar uzantılarına sahip geniş bir alan karşımıza çıkar (Res. 1. 5. 7). Duvar kalınlığı doğuda kısmen 1.10 m. ye ulaşırken, diğer duvarlarda 0.85-0.90 m. arasıdır. Yapımında büyük ölçüde ön yüzleri düzgünleştirilmiş iri ve düzensiz taşlar kullanılmış olması yanında, özellikle kuzey ve batı duvarlarda ilk evrenin polygonal duvarından sökülen taşların da kullanıldığı göze çarpar (Res. 3. 4). Taşlar arasında oluşan büyük boşuklar kabaca ezilmiş seramik parçaları içeren ve kaba olmayan harçla doldurulmuş, derz kenarları ince harç katmanıyla genişçe sivanmıştır. Bu evrenin güney duvarı, bir sonraki evreye ait yapılaşma ile oluşturulan seramik atölyesinin altında kaldığından, basamaklar arkasında kalan orta bölüm de dışında izlenmemektedir. Bu duvarın ikinci evre yapılaşmasında güney sınırı oluşturduğunu söylemek güçtür, zira batı duvarı dış yüzündeki taşlardan bu duvarın güneye doğru uzandığı gözlemlenebilmektedir. Doğu duvar ise atölye evresinde özensiz bir şekilde onarılmıştır. Dışta 8.80x12.70 m. boyutlar gösteren ve oldukça kalın ve sağlam duvarlara sahip bu mekan, sıkıştırılmış toprak dolgu içerir ve bu evrenin işlevi hakkında herhangi bir veri ele geçmemiştir. Doğu duvarının oldukça tahrip olmasına karşın duvarların görülebilen bölgelerinde mekan girişine işaret eden hiçbir ize rastlanamamıştır. Yamaca dayalı batı duvarı dışında tüm dış yüzlerde saptanan duvar uzantıları, bu dikdörtgen alanın oldukça geniş ve çok sayıda mekan içeren bir yapılaşma bütünlüğünün varlığına işaret ederler. İçte düzgün yüzeylere sahip taşların derz kenarlarının özenle sivanmaları, kesin derinliği henüz saptanamayan bu duvarların, örneğin yakın çevredeki anitsal gömütlerde var olması gereken temel yapılaşması olmayıp, sivil amaçlı kullanılan mekanları oluşturduğu olasılığını beraberinde getirir³. Oldukça kalın duvarlar çok katlı yapılaşmaya işaret ederler.

Bu platformun kuzeyi ve basamakların batısında oluşan girinti, kuzeyde büyük taban blokları ve üzerinde iki kanatlı kapı betimlemesi bulunan sürgülü bir kapı bloğu ile sınırlı olarak 2.50x1.15x1.20 m. boyutlarında, havuzu anımsatan bir mekan (D) oluşturulmuştur (Res. 1. 5). Kuzey dış yönde bu mekanın kullanımına yönelik geniş bir basamak bulunur. Havuz uzunluğu boyunca, yanlarında harç bağlantılı kırık taşlardan yükseltiler bulunan 0.30 m. genişliğe ve aynı derinliğe sahip bir kanal yer alır (Res. 4. 10). Bu kanalın iki ucu da kapalıdır. Taban 0.10 m. kalınlığında plakalar ile kapatılmış, plakaların alttaki kanal üzerine gelen orta bölümlerde besar deliğe sahip, süzgeçi anımsatan 3 dairesel ve sağlam çukurluk göze çarpar. Havuzun oluşturulmasında tekrar kullanılan bu plakalardan biri üzerinde, dörderli dikey sıra dizininde yunanca harfler ile alfabe kazınmıştır (Res. 11)⁶. İkinci evrenin çevre duvarı havuzun batı duvarını da oluşturur ve bu duvarda kalın harç tabakası içine gömülü mermer plaka parçaları ve yine tabana yakın bölümlerdeki in situ kaplama işaret ettiği gibi havuzun tüm duvarlarına su sızdırmaz bir yapı kazandırılmıştır.

Alan, saptanabilen son kullanımında mezarlık işlevi taşımıştır. İkinci evredeki kalın duvarlı mekanın kuzey doğu köşesinde biri tahrip edilmiş iki kiremit mezardır (H) bulunmaktadır (Res. 1, 13). Kiremitleri iyi korunmuş olmasına karşın buluntu vermeyen ve barındırdığı iskeleti aşırı tahrib edilmiş mezarda, az sayıda parçalanmış kemik ele geçmiştir. Yukarıda sözü edildiği gibi, havuz içinde ele geçen çok sayıda kafatası, kemik haç, kemik parçaları ve diğer buluntular yine aynı dönemde kaynaklanıyor olmalıdır.

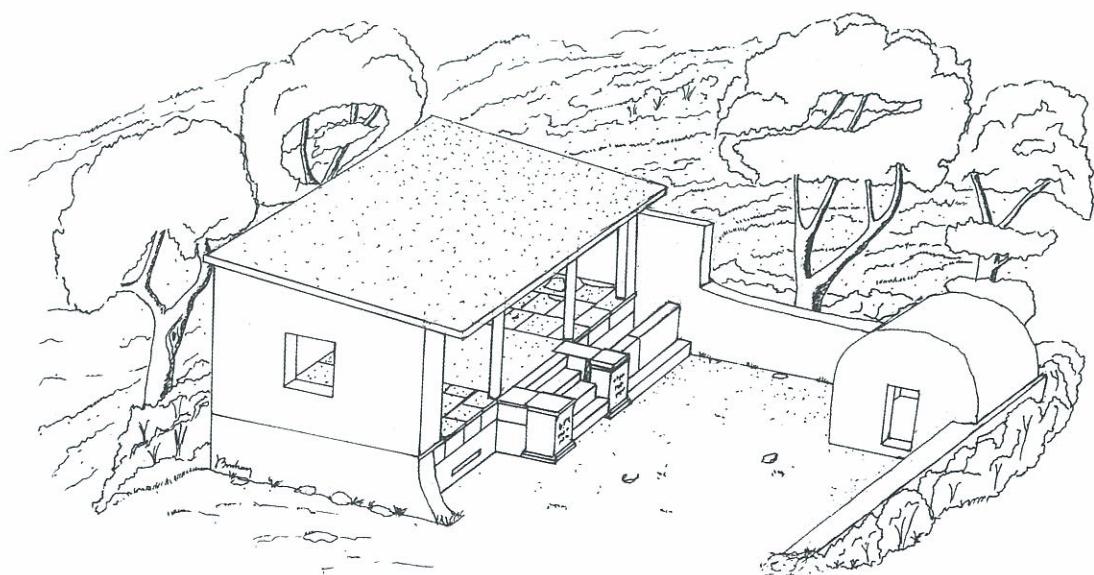
Res. 2 Rekonstrüksiyon.

Yapı, kuzey yüzü dışında üç yönden duvarlar ile kapatılmıştır (Res. 2). Güneybatı platformda *in situ* konumda korunan ve iki sıra düzgün bloklardan oluşan duvarları ile yapı içi ve civarında bulunan bloklar¹⁴, platform üzerindeki tüm duvarların alt bölümünün ortalama 0.90 m. yüksekliğe kadar yeniden kullanılan bloklarla oluşturulmuş olduklarını gösterirler. *In situ* konumdaki bloklar üzerinde korunan izlerden, duvarların içte harç sıva içerdikleri anlaşılmaktadır. Yapı molozları arasında oldukça yoğun küçük taş kırıkları ele geçmiştir. Bunlar kısmen ikinci evre duvarlarından ve kireç ocağından kaynaklanmış olsalar da, kil dirlendirme havuzunun batı duvarı üzerindeki izler ve oda E'nin duvarları, bloklar üzerinde yükselen duvar bölgelerinin de moloz taş ve harç karışımı ile örülükleri olasılığını güçlendirir. Yapıda kerpiç kullanımına ait veri ele geçmemiştir. Güneybatı platformu üzerindeki mimari verilerden, her iki platformun da dış ve güney iç köşelerinin

profilili topuk içeren pilasterler sahip oldukları anlaşılmaktadır. Bu pilasterler ve yapının duvarlarında taşınan ahşap çatı iskeleti, duvar içermeyen kuzeydeki cephede, eşik bloğunun iki yanında yer alan birer ahşap direk üzerine oturmuş olmalıdır. Kiremit bulutusunun yok denecek kadar azlığı, az eğimli düz çatının kamiş ve çamur ile kaplanmış olabileceğini gösterir.

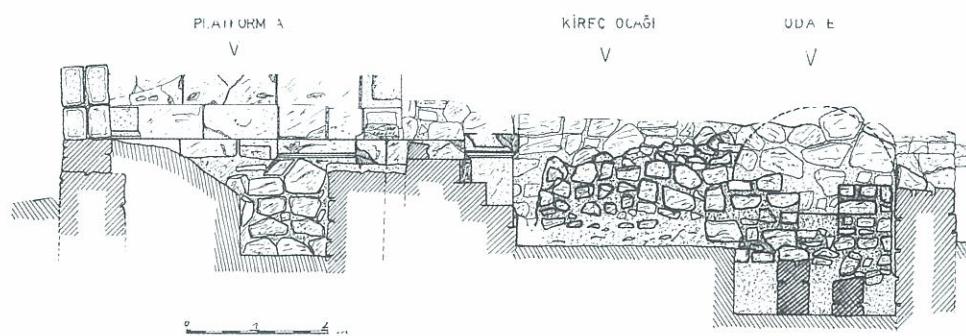
Res. 4
B-B kesiti.

Alanın kuzeybatı köşesinde yer alan küçük odanın (Res. 1-4), işçilik ve düzey açılarından seramik işliği ile aynı dönemde yapıldığı yukarıda söz konusu edilmiştir. Bu oda (E), tavanını oluşturan kemerin tamamlanması sonucu yaklaşık 1.70-1.80 m. yüksekliğe ulaşır. Mekanın konumu, yapılamanın birimlerini tamamlayan fırın işlevini düşündürse de, geleneksel fırın duvarlarında karşılaşılan siva katmanı ve yanık izlerinin yokluğu bu olasılığı ortadan kaldırılmaktadır. Gerek odanın yüksekliği, gerekse girişi sağlayan açıklığın oldukça dar olması, bu odanın barınma amacı da taşımadığının işaretleridir. Bu odanın, işlikte üretilen malzeme ve üretimde kullanılan araç-gerecin kullanım dışı depolanması ve korunmasına yönelik tasarlanmış olması düşünülecek en yakın olasılıktır.

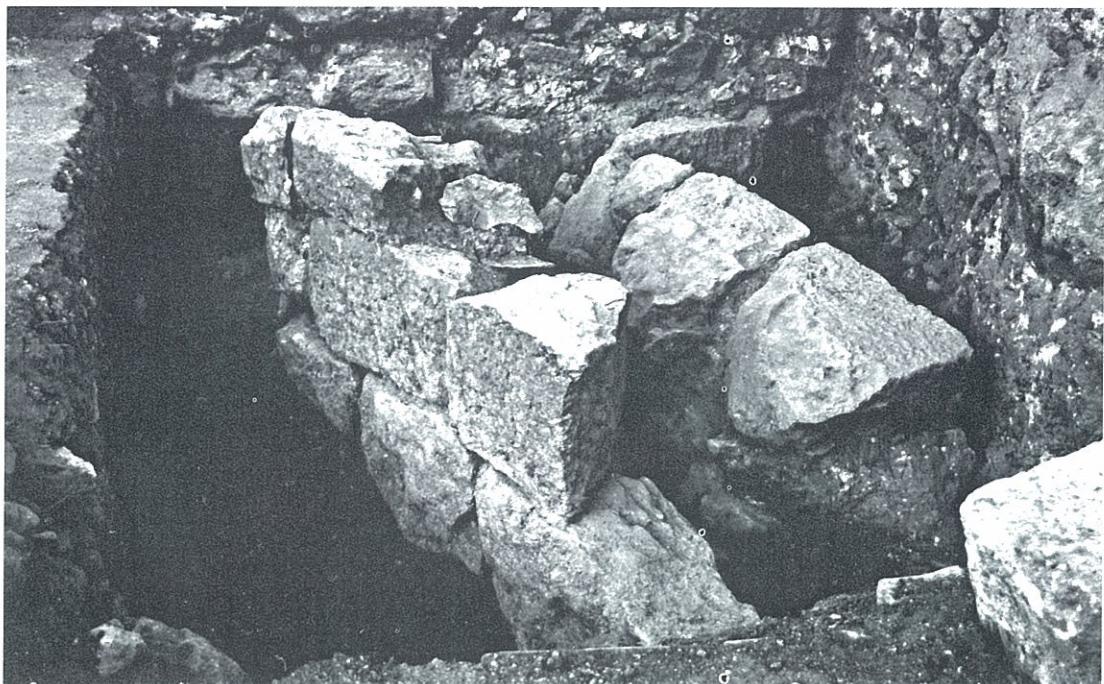
Res. 6 1. evre duvar kalıntısı.

The earliest remains within the structure are located on the inner side, at the middle of the north wall. Here there is a short fragment of a cavity wall, which was built with polygonal blocks on the outer faces.

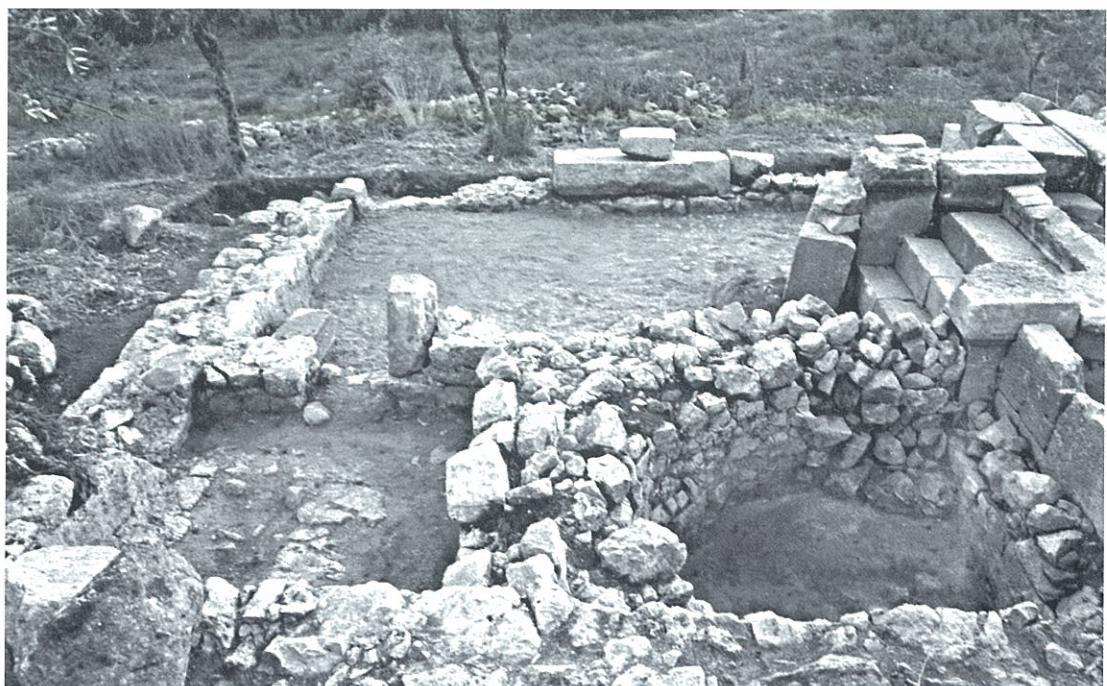
Res. 7 E odası ve kireç ocağı.

Alan kullanımındaki dördüncü evrede E mekanı ile havuz arasında kalan boşluk (F), toprak zemin üzerine oturan ve düzensiz taşlardan oluşan bir kireç ocağına dönüştürmüştür (Res. 7). İçte oval formlu ocağın tabanında yoğun kül ve kireç katmanı bulunmaktadır. Bu durum geç antik dönem sonrası tüm yerleşimlerde, kültür değişikliği ve ekonomik nedenlerden dolayı gözlemlenmektedir⁸.

In the fourth phase the area between Room E and the basin was converted into a lime kiln which was constructed from irregular stones built on top of the earthen floor.

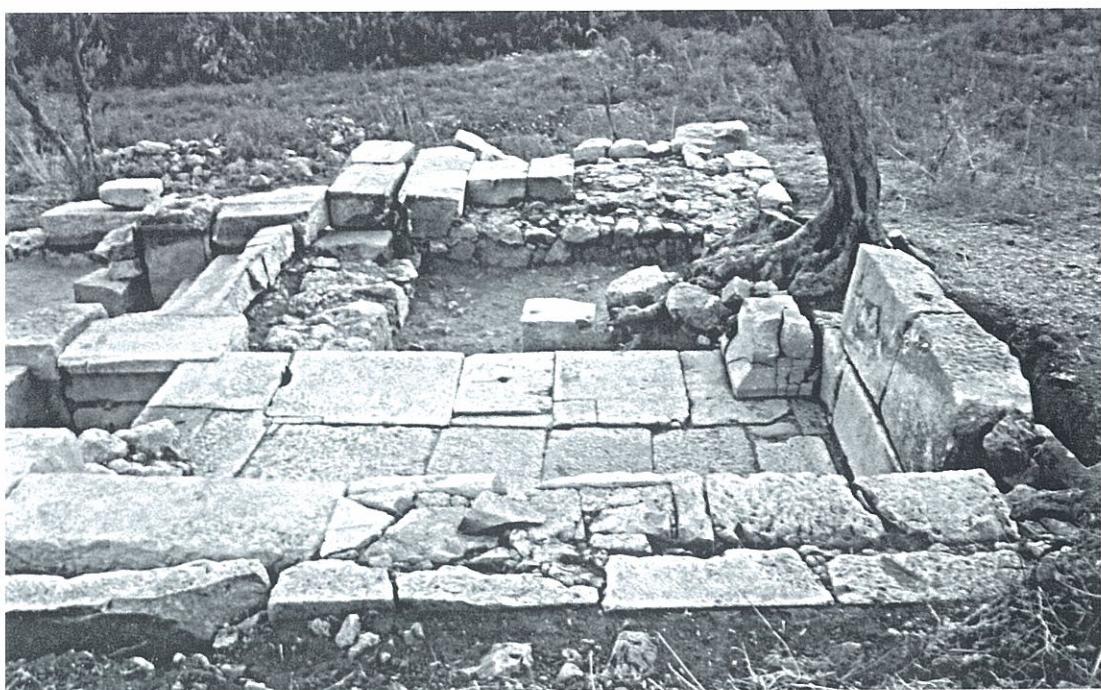
Res. 8 Platform.

Havuzun işlevinin saptanması ile, havuz güneyindeki basamaklarla ulaşılan yükseltilmiş platformlar (A-C) anlam kazanmaktadır. Eldeki somut mimari veriler, KB-GD doğrultusunda uzanan dikdörtgen alanın yaklaşık üç eşit bölüme ayrılarak, basamakları karşılayan orta alanın toprak zemine, yanlardaki alanların kullanılan malzeme ve sudan dolayı, taş bloklar dan oluşturulan platformlara dönüştürildüğünü gösterirler. Kenarlardaki, üretimin gerçekleştirildiği her iki platformun alt yapısının taş ve harçla sağlamlaştırılması, tabanına ise düzgün bloklarla kalıcılık kazandırılması (Res. 3), mekanın sürekli ıslaklılığı yanında üzerine yerleştirilen seramik çarklarının daha sabit ve sağlıklı kullanımı için gerekli koşulların dan kaynaklanmış olmalıdır. Ortada yer alan toprak zeminli mekan (B) ise sürekli çalışılmayan, üretilen seramiğin pişirilme öncesi nem atmak amaçlı dirlendirilmesine yönelik bir işlev taşımış olmalıdır.

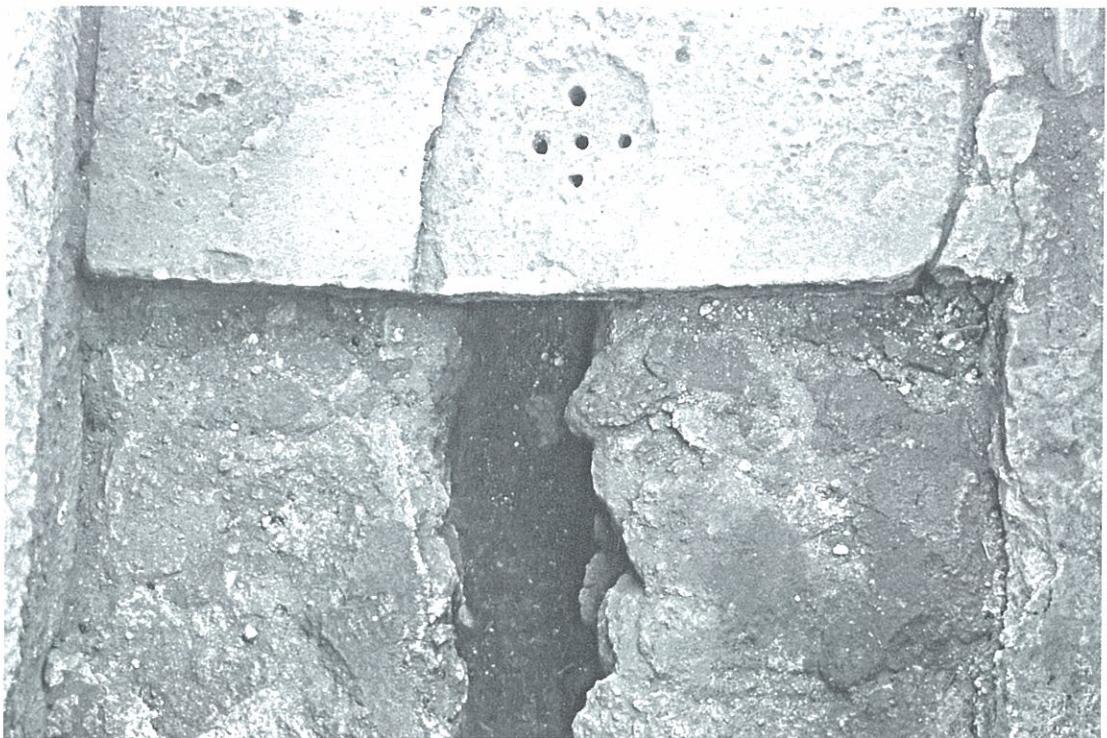
Res. 10 Kil havuzu, süzgeçli taban plakası ve kanal.

En yakın olasılık bu havuzun seramik üretimine yönelik kullanılmış olmasıdır. Benzer yapışma ve form içermeseler de seramik hamurunun hazırlanmasına ya da dirlendirilmeye yönelik bu tip havuzlar, çeşitli seramik atölyelerinde karşımıza çıkarlar¹⁰ ve bazlarında dirlendirilmiş seramik hamuru saptanmıştır¹¹. Havuz duvarlarının sıvı geçirgenliğine karşı sıva ve taş kaplama yanında büyük kiremitler ile kaplanması günümüz seramik işliklerinde rastlanmaktadır¹². Taban plakalarında karşımıza çıkan düzenli delikler seramik hamurundaki fazla suyun süzülmesi amacına yönelik olmalıdır ve aynı düşünce, tabanı ısı delikleri içeren fırından dönüştürülmüş Sinop'ta bir seramik işliğinde de karşımıza çıkar¹³. Patara işliğinde, çamurun derin havuzdan kolaylıkla alınması için havuz kuzeyine bir basamak eklenmiştir.

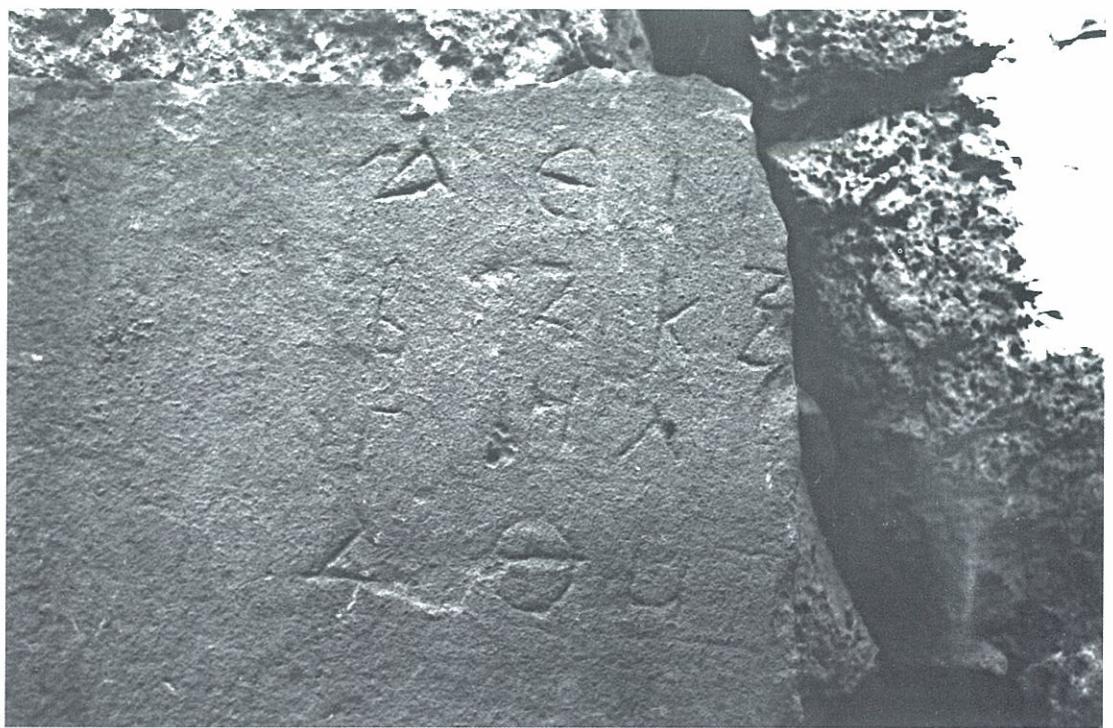
Res. 11 Kil havuzu taban plakası üzerindeki alfabe.

⁶ Plakanın taşınabilir boyutta olması, harflerin içeriği ve dizini, bu plakanın, çocukların eğitimine yönelik "kara tahta" niteliğinde bir öğretim aracı olarak kullanıldığı olasılığını akla getirir.

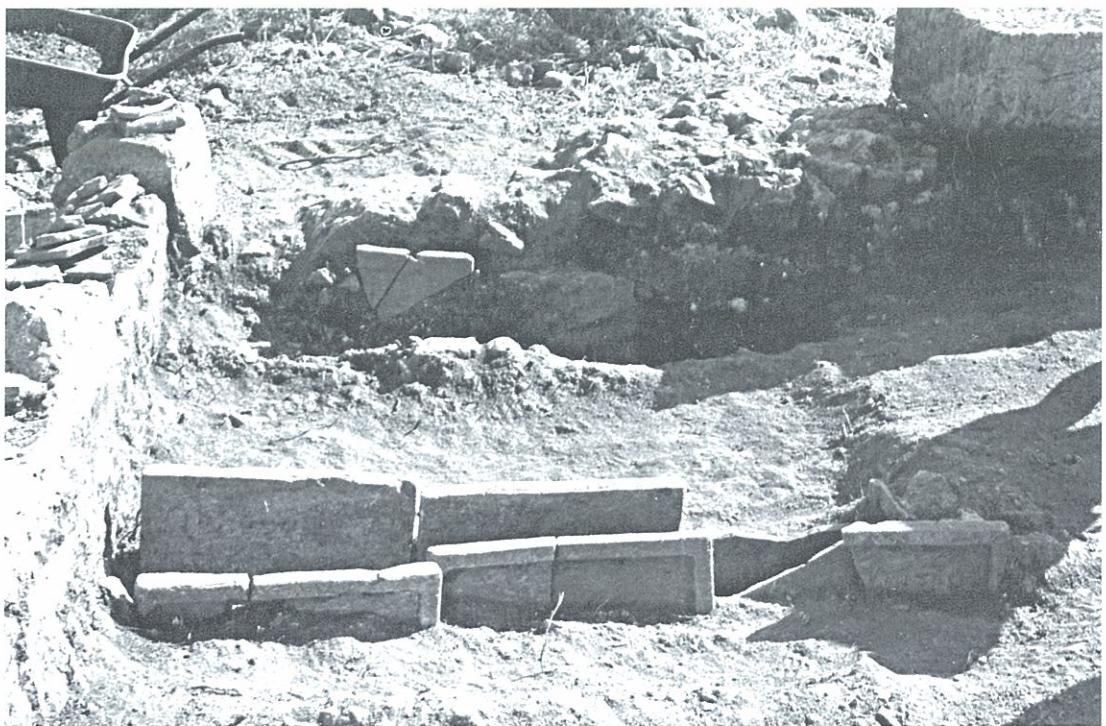
Res. 13 5. evre kiremit mezarlar.

During the last phase this area was used as a cemetery. Two tiled-tombs, one of which was damaged, were recovered in the northeast corner of the thick walled room built in the second Phase.

evredeki kiremit mezarların (Res. 13) oluşturulması sırasında sökülmüş, kalan bölüm ise üçüncü evrenin yürüme zemini altında kalmıştır. Kazının salt kalıntı içinde yürütülmesi, bu duvarın dışındaki uzantılarına yönelik araştırmalara olanak sağlamamıştır. İlk evrenin kalıntılarına ait yapı, bu yapının işlevi ve tarihi, ancak gelecekte yapılacak kapsamlı kazılar ile saptanabilecektir. Sondajda ele geçen niteliksiz seramikler içindeki kandil parçaları, duvarın sökülmesi sonrası oluşturulan dolgu katmanın tarihini Erken Bizans olarak verirler. Benzer polygonal duvarı, güneyde yer alan Tepecik Nekropolü'ndeki olasılıkla Geç Roma-Erken Bizans dönemi işlik yapılışlarında da² görmek olasıdır.

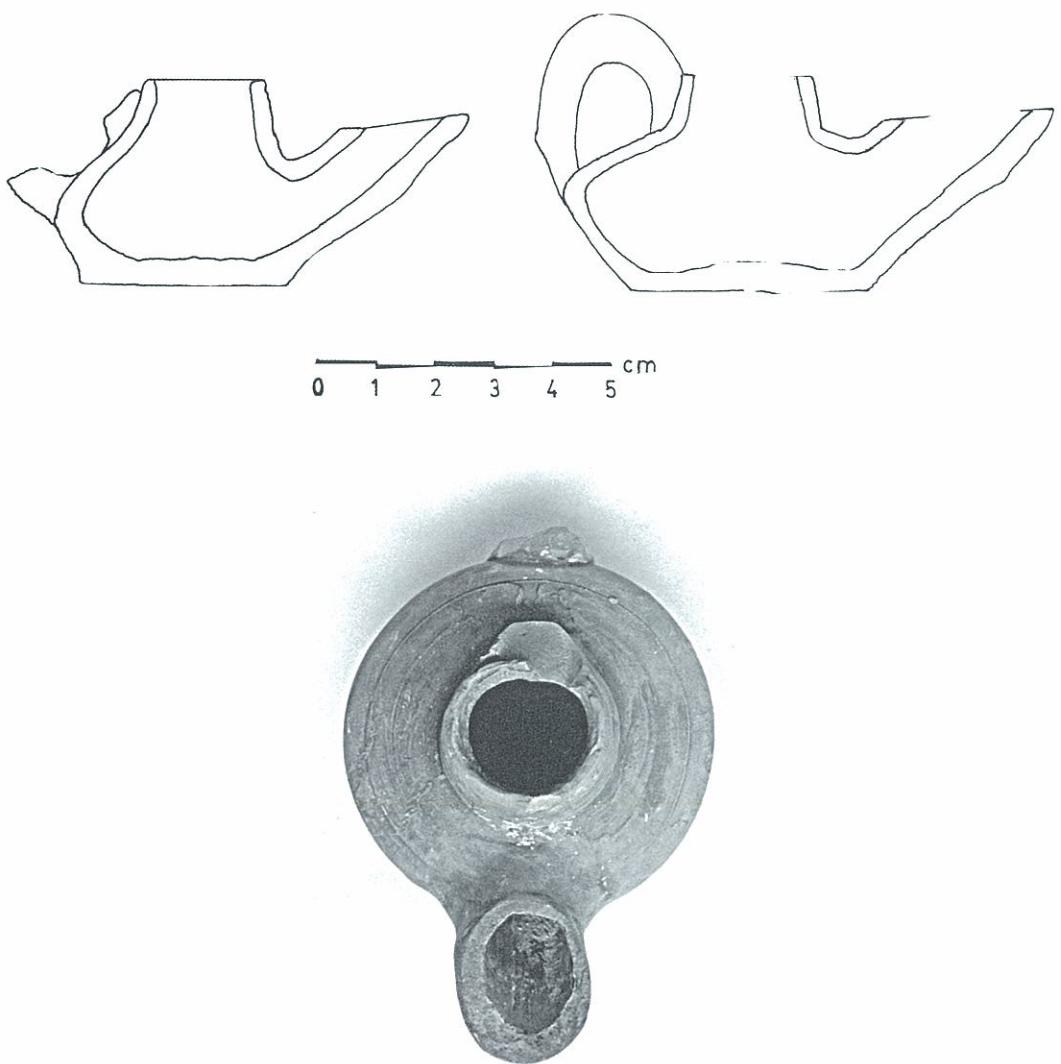
Res. 14 Kandil buluntularından örnekler.

İşliğin oluşturulması sırasında doldurulan katmanlarda ele geçen seramikler içinde, Erken Roma-Erken Bizans arasının tipik omuz ve disk bezeklerini yansitan çok sayıda kandil parçaları bulunur. İşlik içinde ve temel üstü kazılarda tüme yakın yaklaşık yirmi kandil ele geçmiştir. Form ve hamur renginde gözlenen küçük farklılıklar dışında benzer niteliklere sahip bu kandiller genelde kırmızımsı kahverengi hamur (5 YR 6/4) ve yakın renkte astar (5 YR 5/3) içerirler. Yükseklikleri 3.4-4.0 cm., çapları 5.1-5.6 cm. arası değişir. Tümünde düz bir taban, bikonik gövde, ağıza doğru daralan yüksek bir boyun hakimdir (Res. 14). Doldurma deliği içerisinde sığ bir yiv, uzun bir yanma ucu ve kandil yüksekliğini aşan dikey şerit kulb içerirler. Geç Roma ve sonrası çeşitli yerleşim alanlarında oldukça fazla sayıda ele geçmesine karşın henüz yayınlanmamış bu tip kandiller bezek içermezler ve yetersiz araştırmalar nedeniyle kesin bir zaman dizini içine girmemişlerdir. Az bilinen örnekleri, buluntu bütünlüğü içinde değerlendirilerek Geç Roma dönemine¹⁹ ya da İ.S. 4.-6. yy. içine²⁰ tarihlenirler. Tepecik işliğinde ele geçen kandillerin en geç örnekleri alt gövdenin yüksekliği, omuza geçişteki keskinlik ve düz omuz yapısı ile İ.S. 5. ve 6. yy. örneklerine²¹ yakındırlar. İşlik, kil dirlendirme havuzunun bitişinde yer alan kireç ocağının, olasılıkla bu dönemde sonunda yapımına başlanan "Kaynak Kilisesi" için üretmeye geçmesi ile işlevini yitirmiş, verilere göre en azından batıdaki platformun kuzey açıklığı moloz duvar ile kapatılarak olasılıkla barınma amacına yönelik işlev değiştirmiştir.

İşlikte üretilen seramik türü hakkında elimizde çok kesin veriler bulunmamaktadır. Alanındaki kazılarda oldukça fazla sayıda ele geçen ve kısmen yanık izi içermeyen kandiller, üretimin türü hakkında ipuçları vermektedir. Yine işliğin yaklaşık 40-50 m. batısında saptanan ve bu işlikle kesinlikle ilintili olan bir fırındaki çatı kiremitlerinin üretim alanı olarak kullanılmış olması da çok büyük olasılıktır.
