Zum Fenster des sog. hellenistischen Baues in Sillyon

Burhan VARKIVANC*

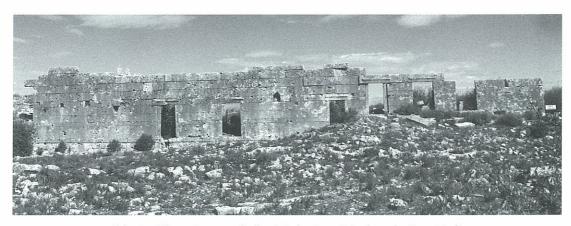
Abb. 1 Sillyon. Der sog. hellenistische Bau. Westfassade (Foto Verf.).

Außergewönlich gut erhalten ist die oben erwähnte Westfassade mit zehn Öffnungen (Abb. 1, I-X), die die Rückwand des Baues bildete⁶. Im Osten hat die lange Wand merkwürdigerweise einen antenartigen Abschluß⁷, dessen an freien Stoßflächen mit Anathyrosen versehene Blöcke jedoch auf eine Fortsetzung bzw. einen Anschluss hinweisen, was auf der heute sichtbaren Fläche wegen mittelalterlicher Änderungen nicht festzustellen ist. Die Wand der südlichen Schmalseite weist etwa in der Mitte einen halb eingestürten Eingang auf und setzt sich an der südöstlichen Ecke etwa 1 m nach Osten fort. Von der stark zerstörten Ostfassade sind noch heute in situ stehende Laibungen eines

Während die neun Öffnungen bei Lanckoronski lediglich eine blosse Erwähnung finden, ging er auf eine am besten erhaltene (Abb. 1, VIII. 3 f.) ausführlich ein, welcher er eine Fensterfunktion zugeschrieben hat. Er bildet sie mit fast allen Einzelheiten zeichnerisch ab (Abb. 3) und beschreibt und kommentiert die Anlage ausführlich. Da dabei einige Mißverständnisse entstanden sind, die korrigiert werden müssen, wird seine Schilderung im folgenden wörtlich wiedergegeben:

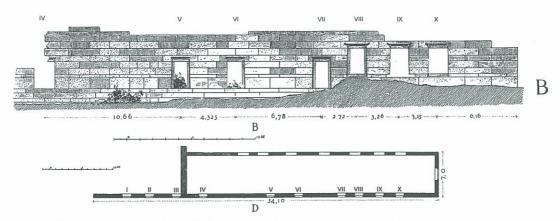
Abb. 2 Sillyon. Ansicht und Plan der Westfassade (aus: Lanckoronski I, Abb. 60 B und D).

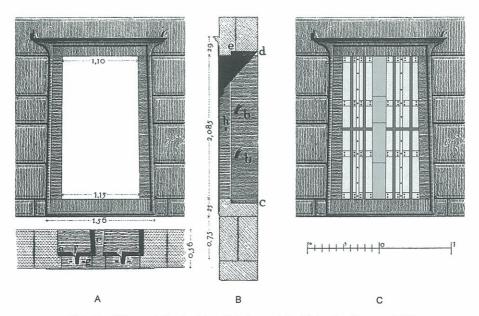
Abb. 3 Sillyon. A-B: Ansicht, Schnitt und Aufsicht des Fensters VIII (aus: Lanckoronski I, Abb. 60 G); C: Rekonstruktion des Fensters VIII (Fensteröffnung ergänzt vom Verf.).

Die von Lanckoronski mit f, g ve h bezeichneten weiteren Besonderheiten (Abb. 3), für die er merkwürdigerweise keine Erklärung finden konnte, sind einfache und nötigerweise erforderliche Aussstattungen vieler antiken Fenster gewesen. Die je vier Vertiefungen nahe dem äußeren Rand der Fensterbank und des Sturzes dienten zusammen mit jenen an Laibungen sicherlich zum Einstecken von Gitterstangen. Obwohl die Vertiefungen an den Laibungen sich in derselben Höhe befinden, waren sie nicht miteinander, sondern mit

Daß an einer Öffnung mehr als zwei Flügel angebracht sind, ist nicht ungewöhnlich, und eine solche Anordnung ist an breiten Fensteranlagen²² und Eingängen²³ nicht selten zu treffen. Doch hinsichtlich der Größe des Fensters in Sillyon, die sich im Grunde von einer zweiflügeligen Tür nicht unterscheidet, entstehen dabei einzelne Flügel mit merkwürdigen Dimensionen. Mit dem Anbringen des Mittelpfostens wird die Breite der Öffnungen an beiden Seiten auf 0,58 m für jedes Flügelpaar verrringert. Diese Breite, die bei einem durchschnittlichen Hausfenster von 1 m Höhe gewöhnlich ist²⁴ führt hier dazu, daß jeder einzelne der 2,085 m hohen Flügel lediglich 0,275 m breit war, was außergewöhnlich erscheint²⁵. Wie bereits Lanckoronski bemerkt, waren die Flügel aufgrund des Abstandes der Verriegelungslöcher etwa 5 cm stark. Sie waren wegen dieser verhältnismäßig hohen Dimensionen durch zwei Latten von 5 x 5 cm Dicke horizontal gesichert und dürften mindestens vier Querbretter gehabt haben²⁶ (Abb. 3 C).

Die in die Fensterbank eingearbeiteten zwei Schlitze, die sich durch einen schräg verlaufenden schmalen Kanal nach außen öffnen (Abb. 3 ff.), stellen eine weitere Besonderheit des Fensters dar, die, soweit feststellbar, an allen Öffnungen dieser Fassade vorkommt. Dies war aus mehreren Gründen erforderlich: Sie weisen eindeutig darauf hin, daß diese Fassade, die die Rückwand des Baues bildete, einst keine vorgelegte Säulenportikus besaß. Die Fensterflügel waren sehr nahe der Fassade angebracht, und das Gesims der Fensterrahmung ragt über die Außenwand kaum heraus. Um das Innere des Gebäudes von dem durch die Fugen der Bretter und die Anschlagstellen der Flügel hineindringenden Regenwasser zu schützen, mußte es durch diese Einrichtung nach außen abgeleitet werden, wobei auch das leichte Gefälle der Fensterbank nach außen eine bedeutende Rolle spielte. Solche Rinnen, die sich gelegentlich auch an Türschwellen beobachten lassen (Abb. 13)³⁰, sind an Fenstern antiker Bauten (Abb. 14)³¹ selten anzutreffen³². Wie die weiteren Bespiele in Sillyon zeigen (Abb. 8 f.)³³ hängt ihre Existenz sicher mit der Tiefe der Fensteröffnung und der Lage der Flügel sowie dem Fehlen eines herausragenden Fenstergesimes³⁴ oder einer vorgelegten Portikus³⁵ zusammen.

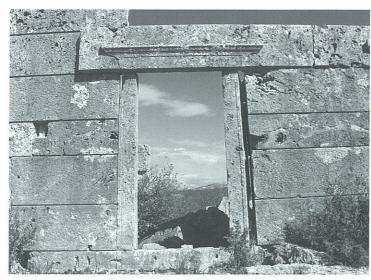
Abb. 4 Sillyon. Ansicht des Fensters VIII (Foto Verf.).

noch in situ. In den etwa 120 Jahren nach Lanckoronski's Besuch hat sie wie auch der gesamte Bau erheblich unter natürlichen und menschlichen Einflüssen gelitten. Die Oberfläche der Sohle ist seitdem stark abgetreten und die Angellöcher sind zerstört. Die leicht abgeschlagenen Laibungen sind von ihren originellen Lage versetzt worden, und der innere Block des Sturzes ist ins Innere des Baus gestürzt (Abb. 4 ff.).

Nach den Angellöchern und der mittleren Erhöhung auf der Sohlbank¹¹ erkannte er richtig (Absatz 2), daß die Öffnung einst insgesamt durch vier Flügel verschlossen war und einen Mittelpfosten besaß. Analog zur Erhöhung auf der Sohle weist er auf einen "ebensolchen Ansatz auch an der Unterfläche des Sturzes", von dem jedoch auf der unversehrt erhaltenen Fläche der beiden Sturzblöcken keinerlei Spuren zu sehen ist (Abb. 4. 6 f.).

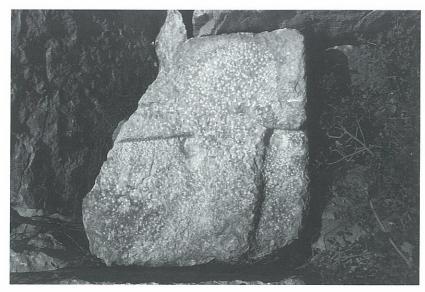
Abb. 12 Typalia. Fragment einer Fensterbank im Wohngebiet (Foto Verf.).

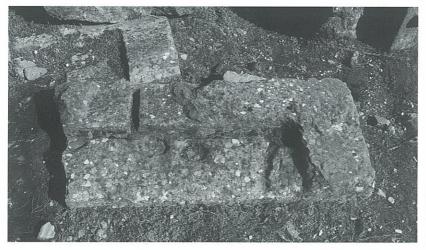
Abb. 13 Lyrbe. Fragmentierte Türschwelle auf der Agora (Foto Verf.).

Die Schwelle liegt in der Agora der pamphylischen Stadt Lyrbe (Inan a. O.). Der Verfasser beobachtete weitere Schwellen in Kaunos und Priene, die wohl aus Andrones stammen. Eine solche Vorrichtung findet sich auch an einer Schwelle in Olynth: Hoepfner – Schwandner a. O. 65 f. Abb. 50.

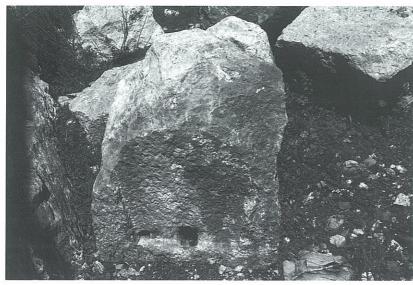
Abb. 14 Çığlık. Fragment einer Fensterbank aus einem Turmgehöft (Foto Verf.).

³¹ Der Block stammt aus einem römischen Turmgehöft aus Çığlık nahe Antalya: Zur Lage s. Hellenkemper – Hild a. O. 504.
