Alanya-Selçuklu Sarayı Kazılarında Bulunan Alçı Bezeme Parçaları Üzerine Bazı Gözlemler

Z. Kenan BİLİCİ*

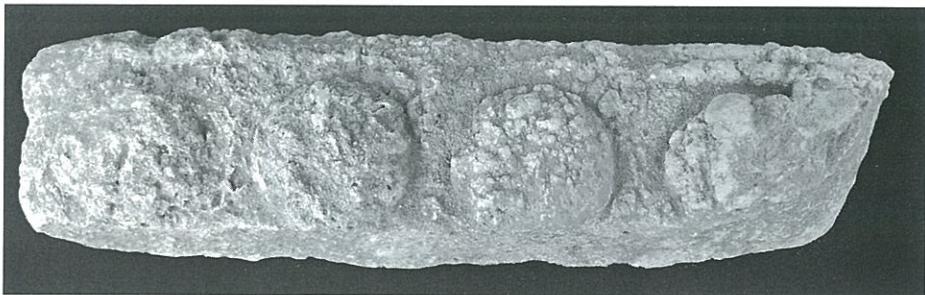
Res. 1
Alçı bordür
parçası

Buluntular arasındaki en yoğun grubu bordür parçaları oluşturmaktadır. Bunlar, enleri 5-6 cm. ve kalınlıkları 3-4,5 cm. arasında değişen dikdörtgen prizmal parçalardır (Res. 1-2). Bunlarla birlikte ele alınabilecek diğer örnekler ise, içbükey profilli enli silme parçalarıdır; bazlarının üzerinde kûfî ve neshî yazı kalıntıları yer almaktaysa da (Res. 3, 15), yüzeylerinde meydana gelen bozulmalar nedeniyle anlamlı bir metin elde etmek mümkün olamamıştır.

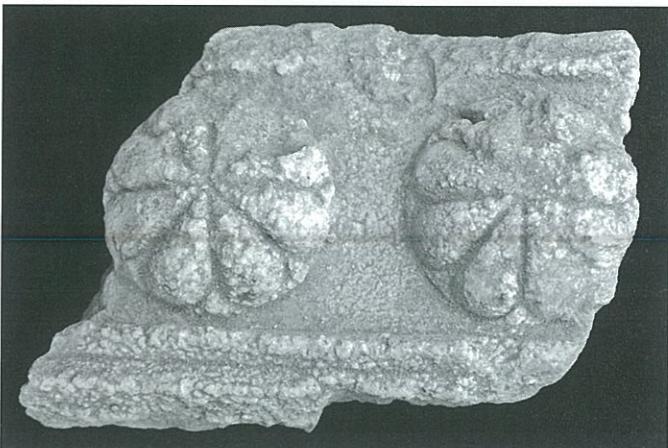
Res. 2
Alçı bordür parçası

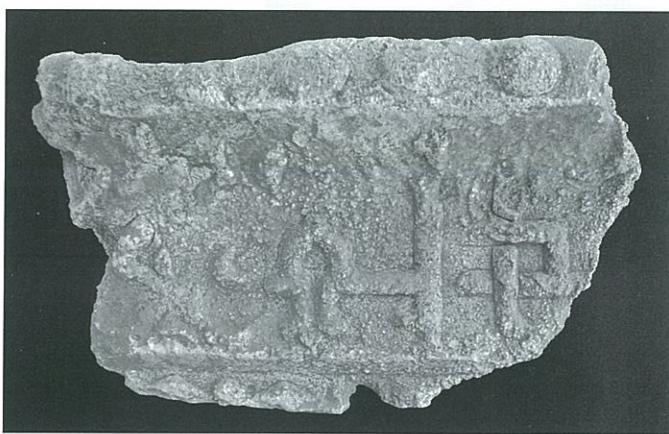
Res. 3
İçbükey profilli
kufî yazılı silme

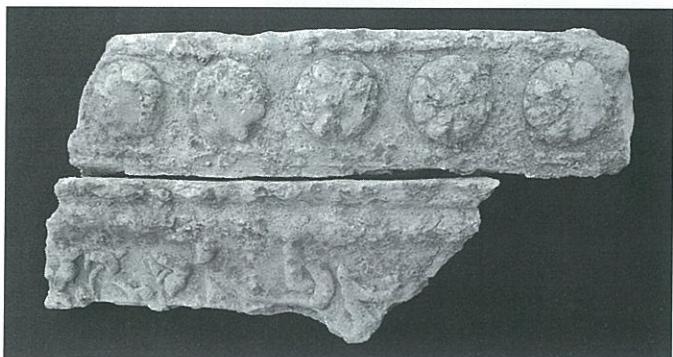
Res. 4
Alçı bordür ve
neshî yazılı silme

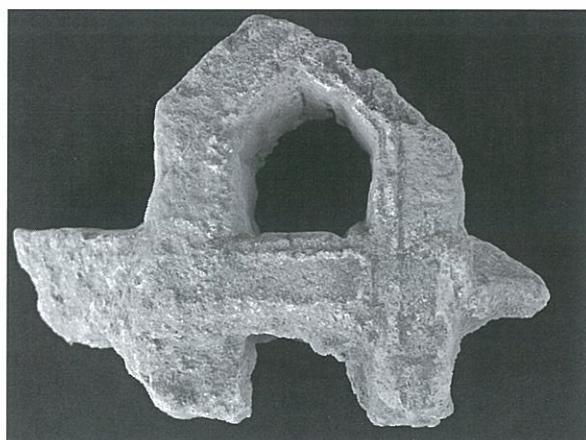
Res. 5
Alçı şebeke parçası

Kafes işçiliğini hatırlatan ikinci grup örnekler, sayıca az fakat önemlidir. Elimizdeki örnekler, çoğunuğu kırılarak tahrip olmuş ve geriye vaktiyle birbirine geçme yaparak geometrik kompozisyonlar meydana getirdiği anlaşılan şerit parçalarından ibarettir. Bunlar arasında, bütüne ait fikir verebilecek önemli bir örnek XIV no.'lu mekânda ele geçirilmişdir⁷ (Res. 5).

Sözkonusu parçanın özgün halini belirleyebilmek zordur. Fakat mevcut izlere bakılarak yine de bir tahminde bulunulabilir. Benzer şekilli diğer küçük fragmanlar bir kenara bırakılırsa, ele alınan örneğin üç kenarı da kırıktır; dördüncü kenar ise “haç kolu” formundadır ve içi beşgen şeklinde bir açıklıktan ibarettir. Diğer kırık kolların durumuna bakılarak, parçanın, ortada kare bir boşluk oluşturacak şekilde, mevcut kolun diğer üç kenarda da tekrarıyla elde edilen bir “haç” formu halinde bütüne tamamlandığı ileri sürülebilir. Geriye başkaca bir iz kalmamasına karşılık, anılan örneğin, vaktiyle XIV no.'lu mekânın üst katında bulunduğu anlaşılan “seyir köşkü”nün korkuluğunda kullanılmış alçı şebekelerden biri olması mümkündür. Eğer bu doğruysa, köşkün alçı korkuluğu, elimizdeki tek örnek üzerinde yapılan ölçümlere göre, her biri 23x23 cm. ebadındaki raportlar halinde yıldız-haç kompozisyonundan oluşan bir geometrik kafes şeklinde tasaranmış olmalıdır (Res. 18).

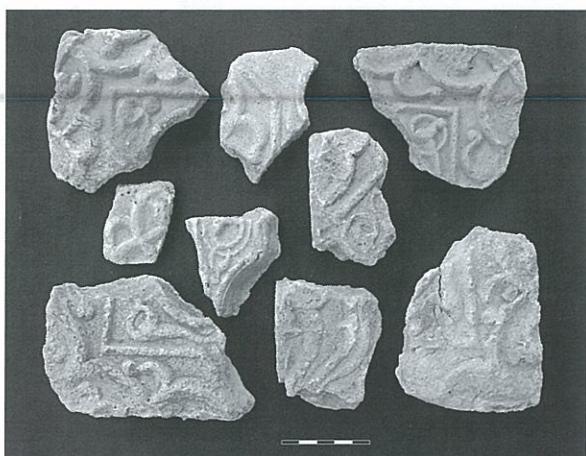
Res. 6
Alçı köşebent parçaları

Buluntular arasında en dikkat çekici olanlardan biri de, üçüncü grup örneklerdir. Bunların tümü de köşe parçalarıdır (Res. 6, 19). Üzerlerinde, eğik satılık derin oyma tekniğinde ve palmet-rumî kombinasyonlu kabartmalı bitkisel motiflerin işlendiği (Res. 7) bu parçaların üretimi sırasında, ahşap oyma dişi kalıpların kullanıldığı açıklır.

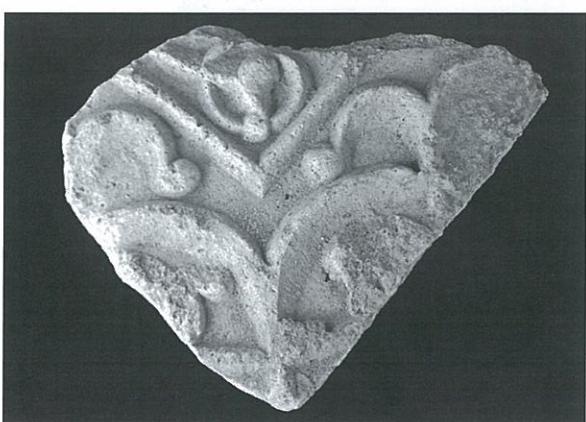
Res. 7
Alçı köşebent parçası

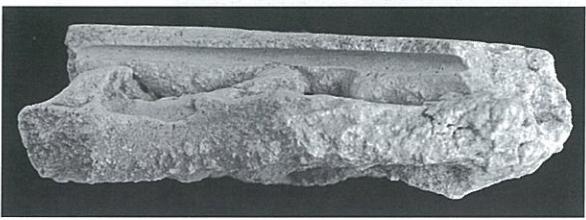
Res. 8
Alçı köşebent
parçasındaki yiv

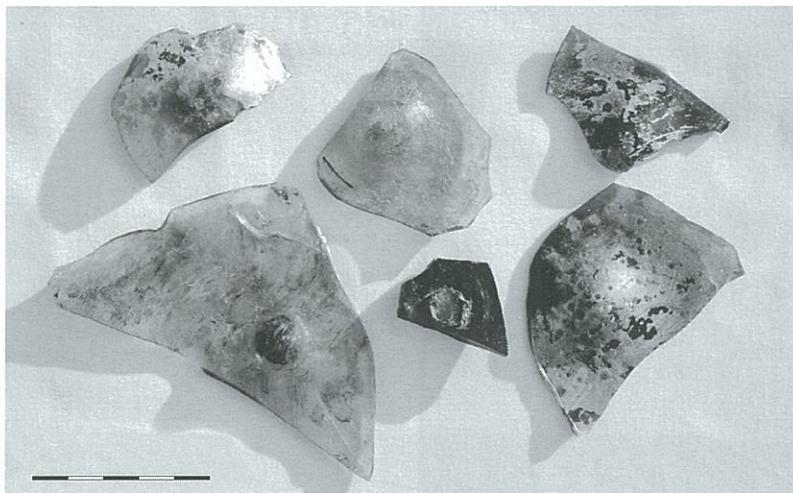
Res. 9 XIV ve XV no.'lu mekânlardaki cam buluntular

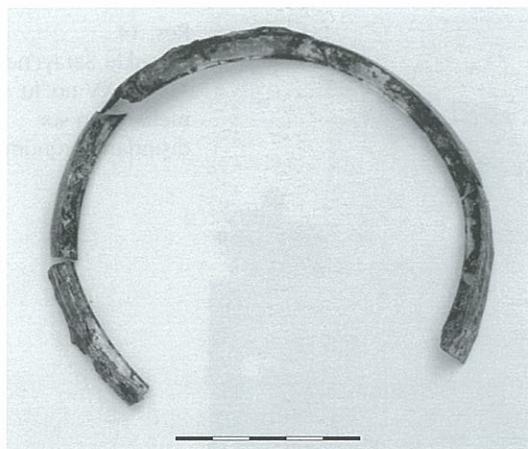
Res. 10 Çapı tayin edilebilen dairesel cam örneği

⁸ Nisbeten sağlam kalmış kavisli örnekler üzerinde yapılan ölçümler, camların olası çaplarının 14 cm. olduğunu ortaya koymustur. Bu ölçü, alçların iç yüzlerinde 3 mm. kalınlığındaki kavisli yivler de dikkate alınırsa, camların kare levhaların ortasındaki dairesel boşluğu oturduğunu göstermektedir.

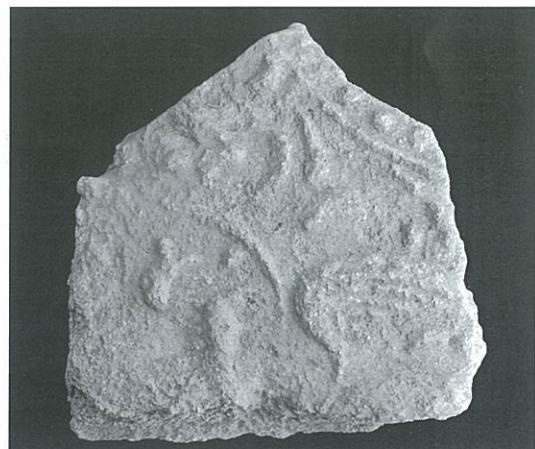
Res. 11 Figürlü (?) alçı parçası

¹¹ Alçı buluntular arasındaki küçük bir örneğe de özellikle işaret edilebilir. Baskı tekniğinde yapılmış bu örnek, rumî kıvrımlarını andıran bitkisel motiflerden oluşan bir dekora sahiptir; motiflerin arasında, kanatlarını açmış bir tavuskuşu (?) figürünün varlığı hissedilmektedir (Res. 11), yüzey bir hayli bozulduğu için kesin bir sonuca varmak mümkün görünmemektedir. Sözkonusu örnegin bir kösesinde, etrafı noktalı bezemeli bir kavis dikkati çeker. Bu husus, anılan parçanın, Konya-Alâeddin (Kılıç Arslan) Köşkü'ne ait alçı örneklerinde ya da Kubadabâd-

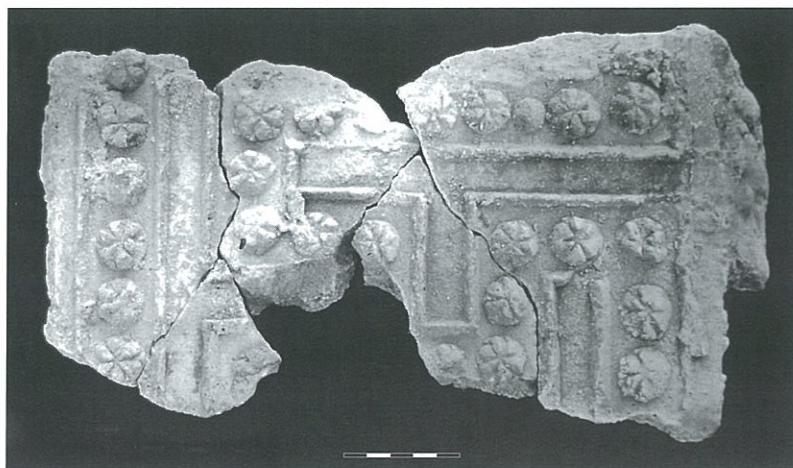
Res. 12 Boyalı alçı kaplama

Birkaç parça kırıktan meydana gelen ve mümkün olduğu kadar bir araya getirilerek tamamlanmaya çalışılan bir örnek üzerinde, yine aynı yerde ele geçen bordürlerde de tesadüf edilen dilimli rozet motifleri ile oluşturulmuş geometrik bir düzenlemenin yer aldığı görülmektedir (Res. 12-13); rozetlerin aralarında, T formlu ve içleri kırmızı boyalı geometrik bölmeler bulunmaktadır. Kırık parçaların birleştirilmesiyle ortaya çıkan durum, ne yazık ki, ele geçen örneğin, bütüne nasıl tamamlandığı konusuna açıklık getirememektedir¹³; buna karşılık, her iki yan kenarı üzerinde mevcut bir ayrıntıya bakılarak, yine de bir tahminde bulunma imkani vardır.

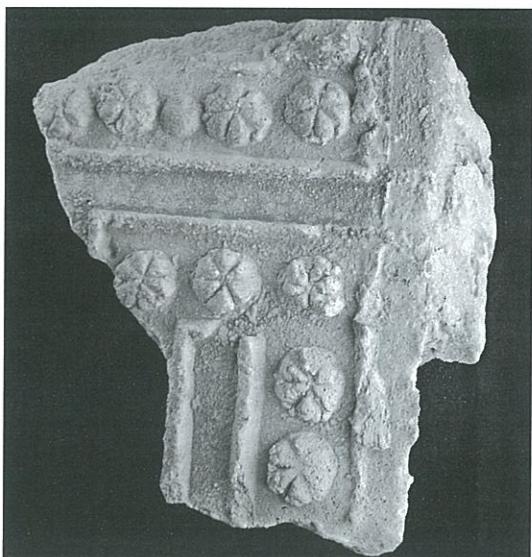
Res. 13
Boyalı alçı kaplama
parçası

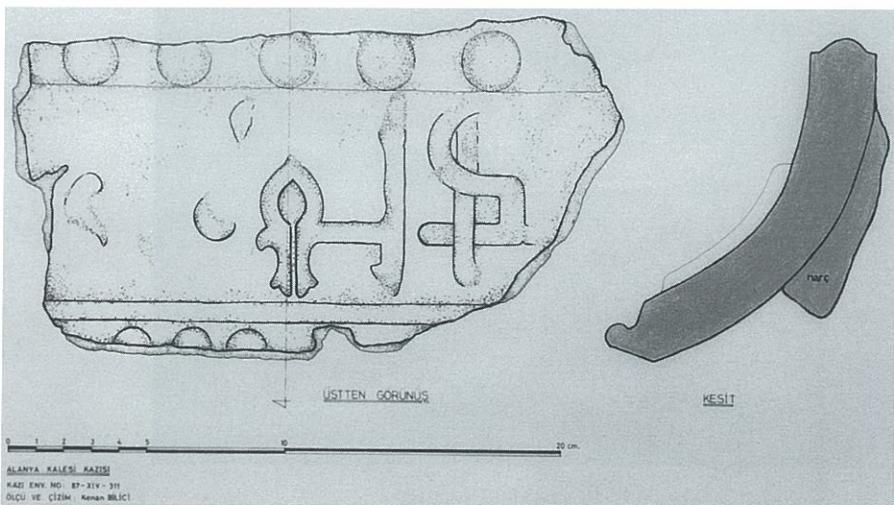
Res. 15
İçbükey profilli
silme ve kesiti

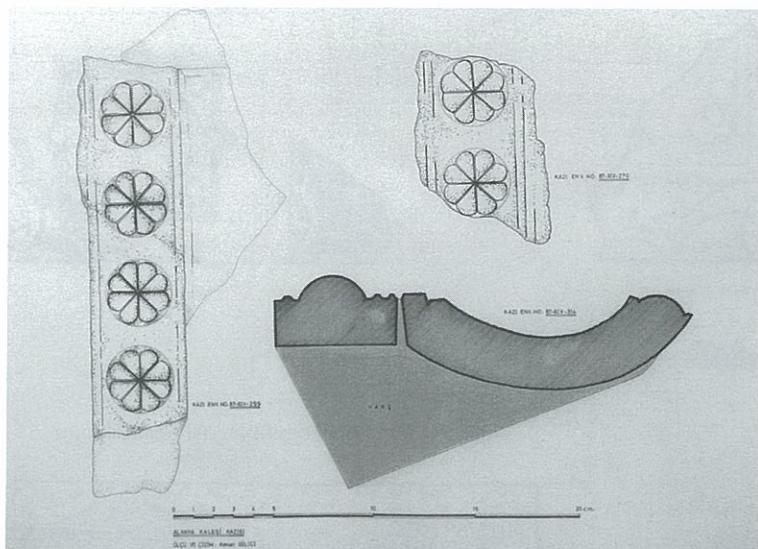
Res. 16
Bordür ve içbükey profilli silmenin restitüsüyonu

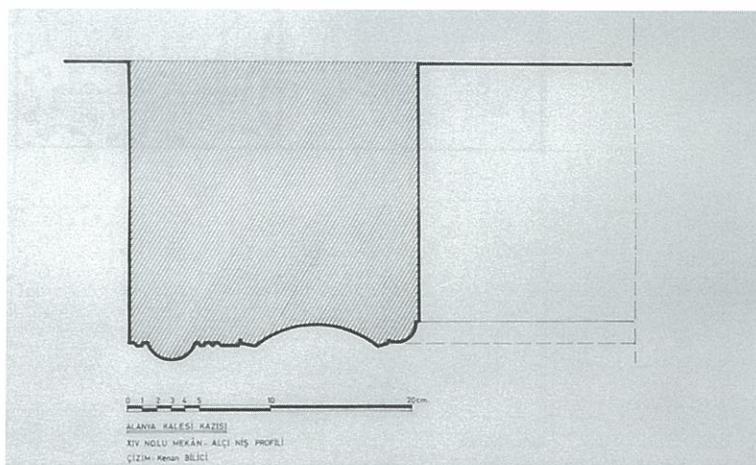
Res. 17
Alçı dolap nişi çerçeve profili restitüsyonu

⁶ Mevcut izlere dayanarak, sözkonusu dolap nişlerinin çerçeve profillerinin çıkartılabilmesi mümkün olmuştur (Res. 17).

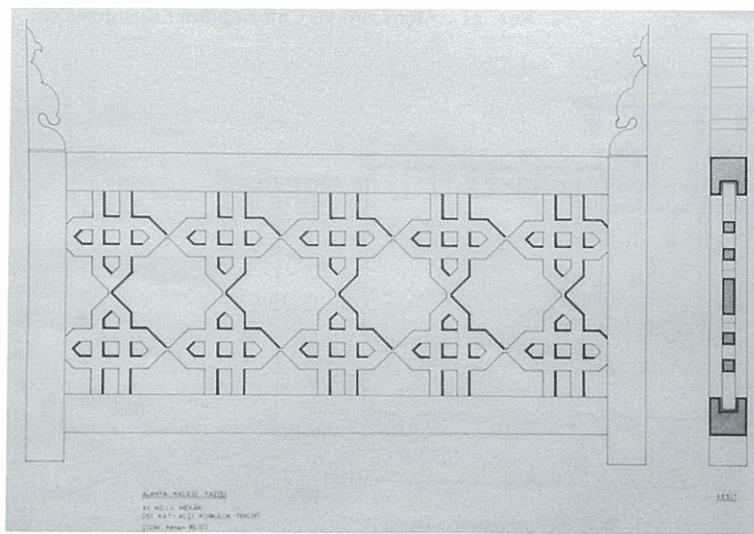
Res. 18
Alçı korkuluk restitüsyonu

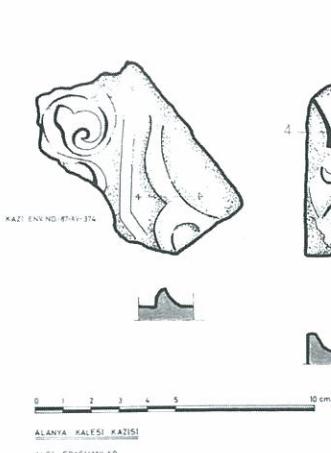
Res. 19 Alçı köşebent parçaları

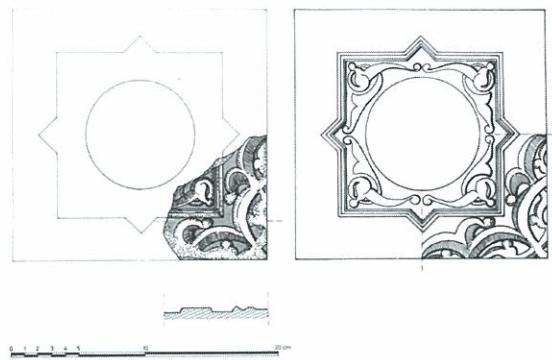
Res. 20 Alçı köşebent parçası restitüsüyonu

Mevcut parçalara bakılırsa, bunların 2.7 cm. kalınlığında ve 23x23 cm. ebadında kare formlu levhalar halinde üretiliği, ayrıca her bir levhanın ortasında da sekiz köşeli yıldız formunda geometrik kompozisyonlar oluşturan açıklıkların bulunduğu anlaşılmaktadır (Res. 20). Köşe parçalarının hepsinde gözlenen ve ancak daire ile açıklanabilecek kavisli yüzeyler de gösteriyor ki, bütüne tamamlandığında, levhaların ortası boştu. Bütün örneklerin düşey kesitlerine bakıldığından, kavisli yüzeylerin iç çeperlerinde dolaşan ince bir yiv dikkati çeker (Res. 8); bu husus, kazı çalışmaları sırasında alçılarla birlikte dağılmış ve kırık halde bulunan renkli camların (Res. 9-10) vakityle nerede ve nasıl kullanıldığına açıklık kazandırmaktadır. Öyle anlaşılıyor ki, alçı levhaların ortasındaki boşlukta, aynı yerde ele geçen ve kenarları 3 mm. kalınlığındaki ortası bombeli renkli camlar yer almaktaydı⁸ (Res. 21).

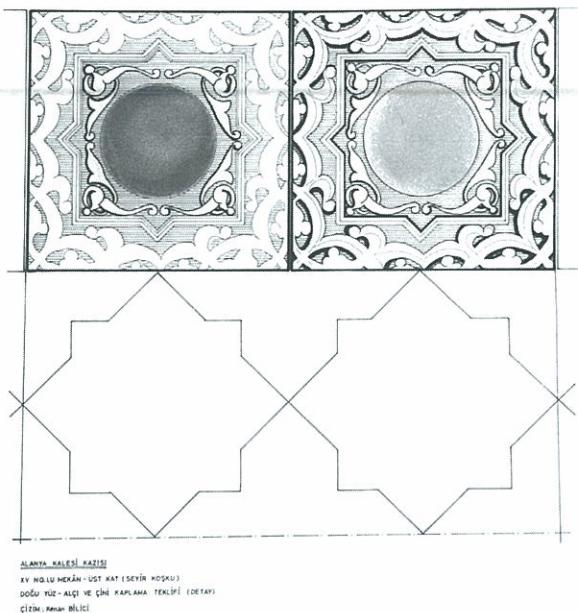
Res. 21 Alçı-Cam ve Çini Kaplama Restitüsüyonu

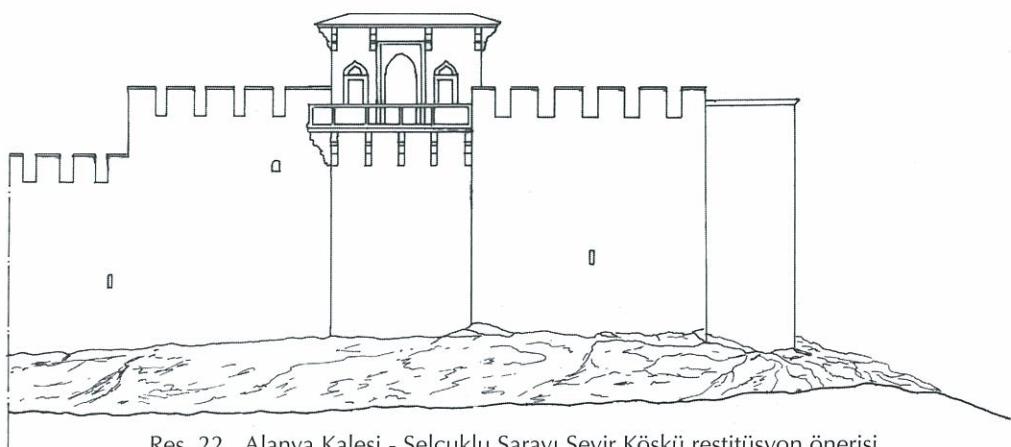
Res. 22 Alanya Kalesi - Selçuklu Sarayı Seyir Köşkü restitüsüyon önerisi
