Antalya Yivli Minare Arkeometri Çalışmaları

Ali Akın AKYOL – Yusuf Kağan KADIOĞLU – Şahinde DEMİRÇİ*

Archaeometric Studies at Yivli Minare in Antalya

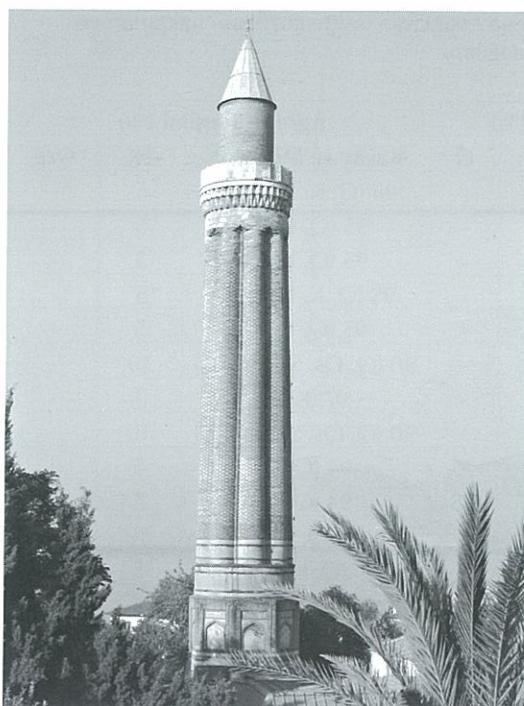
Res. 7 Antalya Yivli Minare çini sıri örneklerinin Mikro-XRF analizi sonuçları

Two tile samples (AYM-C1 and AYM-C2) were examined for their thin section analysis and it was seen that their fabrics were different. Tile sample AYM-C1, similar to AYM-B7, was fired at 900-950°C and contained 1.5% porosity, while tile sample AYM-C2 was fired at a lower temperature (900°C) as suggested from its highly porous (15%) structure. The glaze of the tile samples has a thickness varying from 300 to 700 µm. The matrix of AYM-C1 has a broken, angular texture, with grains of 0.1 - 500 µm. It is composed of aggregates and minerals with substantial heterogeneous distribution. The matrix of AYM-C2 has coarser grains but fewer aggregates. The basic elementary contents of the glaze samples are similar to each other.

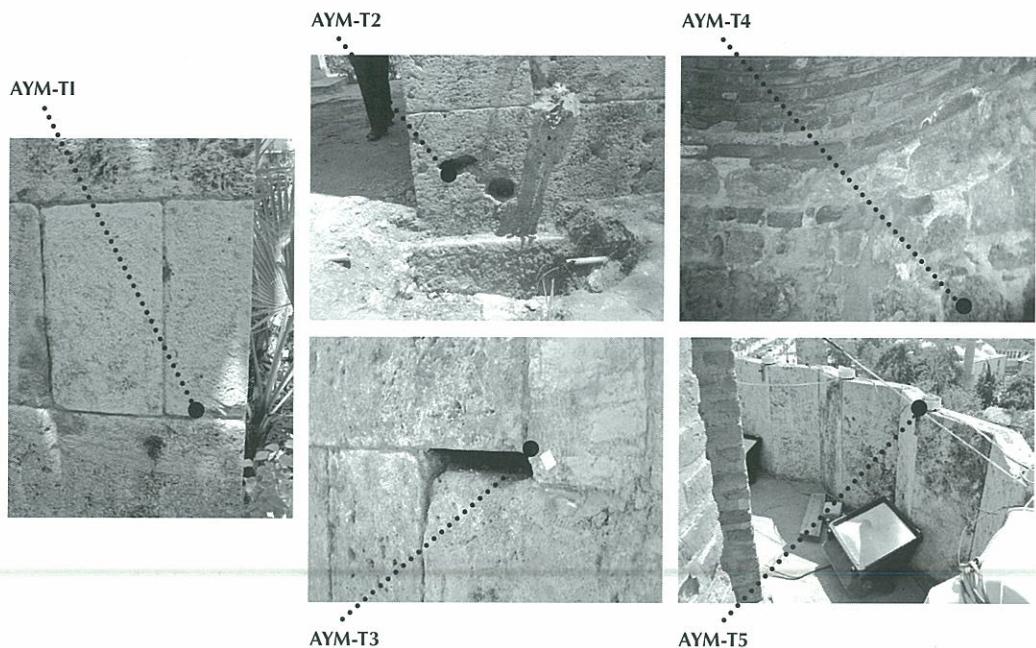
Res. 10 Antalya Yivli Minare taş örneklemeleri

Yapıya ait iki özgün taş örneklerin (AYM-T2 ve AYM-T4) suda çözünen toplam tuz içeriğleri %0,43 ve %3,77, onarım taşı örneğinin (AYM-T1) ise %0,33'dür. Özgün AYM-T4 örneğinin yüksek tuz içeriği, yapıda uygun olmayan çimento içerikli onarım derz harçlarının kullanımından kaynaklanmış olmalıdır (Res. 10). Minareye ait özgün (AYM-B1, AYM-B4 ve AYM-B5) ve onarım tuyla (AYM-B3) örneklerinin toplam tuz içerikleri farklı değerlerde olup %1,14 - 2,20 arasında değişim göstermektedir. Minare iç kısmında yer alan özgün tuyla örneği (AYM-B5) dışındaki özgün örneklerle oranla daha düşük tuzluluk (%1,42) göstermektedir. Diğer taraftan dış yüzü oluşturan dolayısıyla çevresel etkilere açık ve çimentolu sıvama ve derzleme ile onarıma uğrayan bölgede (Res. 11) yer alan özgün tuyla örneklerinde ise daha yüksek tuzluluk oranı görülmektedir (AYM-B1; %2,20). Onarım tuyla örneği özgün örneklerden fiziksel özelliklerinin yanında çözünen tuz içeriği bakımından da farklılık göstermektedir (Res. 4).

Yivli Minare'ye ait örnekler hem alanda örneklemeye sırasında hem de çalışma örnekleri olarak gruplanıp değerlendirildikten sonra fotoğraflanarak belgelenmiştir (Res. 1-2 ve 10-14). Daha sonra örnekler üzerinde temel fiziksel testler, kimyasal ve mineralojik/petrografik analizler ile renk, elektriksel iletkenlik, suda çözünen tuz miktarı ve tuz türü ile hamadden bileşimlerini belirlemeye yönelik analizler gerçekleştirilmiştir.

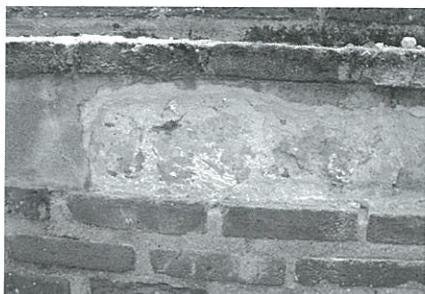
Res. 14
Minare tuğla örgüsünde
uygun olmayan
onarımlar; çimento
içerikli harç ve sıvalar

İncelemelerde minarenin taş/tuğla örgü derzleri ve üzerlerinde uygun olmayan çimento içerikli bağlayıcı içeren derz harcı ve siva onarımları belirlenmiştir.

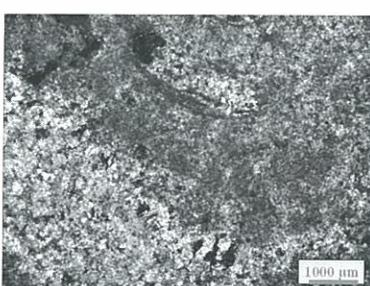
Res. 17
AYM-T2 taş
(traverten yapitaşı)
örneğinin ince kesit
mikrofotoğrafı

İnce kesitlerin petrografik optik mikroskop analizi ile de örnekler dokusal, mineral türü, durumu, dağılımı, tanecik boyutu açısından detaylı şekilde incelenmiştir. Minarede kullanılmış olan yapıtaşları yerel formasyonu yansitan soğuk ve sıcak su çökelimi ile oluşmuş olan travertendir (Res. 17). Bunun yanında onarım taşı niteliğinde kullanılmış olan taşın da (AYM-T1) kayaç türünün mermer olduğu belirlenmiştir.

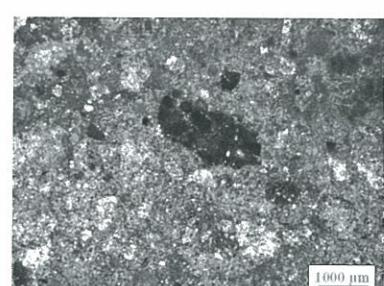
Res. 18
AYM-H3 harç (özgün)
örneğinin ince kesit
mikrofotoğrafı

Harç ve sivaların agrega ve bağlayıcıdan oluşan matriksleri ayrı ayrı incelenmiştir. Örneklerde bağlayıcı ya kireç ya da kirecin yanında alçı veya cimentodan oluşmaktadır. Özgün nitelikteki harçlarda bağlayıcının kireç ile kirecin yanında alçı da içerdigi söylenebilir. Onarım harç ve sivalarında ise bağlayıcıda çimento görülmektedir (Res. 6). Harç ve siva örneklerin agrega yapısında mineral ve kayaçların çoğunu kuvars ve kireçtaşları oluşturmaktadır. Bunun yanında çört, granit, bazalt, kuvarsit, plajiyoklas, serpantinit ve opak mineraler de gözlemlenmiştir (Res. 18). Harç örneklerin bazılarında (AYM-H9 ve AYM-H10) agrega içerisinde %1 oranında kitik (bitki, saman vb. parçaları) bulunmaktadır. Tuğla kırığı katmasına örneklerin çoğunda %3-80 arasında değişen oranlarda rastlanmıştır. Agrega içerisinde bağlayıcılığı artırın kireçtaşı/mermer tozu katmasına da bir siva örneğinde (AYM-S1 alt tabakasında) toplam aggreganın %10'u oranında rastlanılmıştır (Res. 6). İnce kesit analizinde incelenen tuğla örneklerinden ikisi (AYM-B3 ve AYM-B6) onarım, diğerleri özgün örneklerdir.

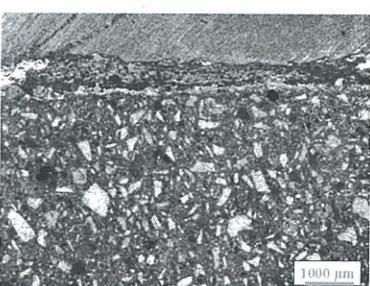
Res. 19
AYM-C1 çini
örneğinin ince kesit
mikrofotoğrafı

Çalışılan iki çini örneğinin (AYM-C1 ve AYM-C2) ince kesit analizi, birbirinden farklı hamur yapısında olduğunu göstermiştir. AYM-C1 çini örneği (AYM-B7 ile benzer nitelikte) 900-950°C sıcaklıkta pişirim görmüş ve %1,5 oranında gözenekli bir yapı vermektedir, AYM-C2 örneği ise oldukça gözenekli (%15) yapısı ile daha düşük sıcaklıkta (900°C civarında) pişirime uğramıştır. Çini örneklerde sıır tabakasının kalınlığı 300-700 µm arasında değişim göstermektedir. AYM-C1 hamuru kırıklı/köşeli yapıda, 0,1-500 µm tane boyuttunda ve oldukça heterojen bir dağılım gösteren agregalar/minerallerden oluşmaktadır. AYM-C2 hamuru daha kaba taneli fakat daha az agrega içermektedir. AYM-C1 örneğinde hamurun %77'si aggregalardan oluşurken AYM-C2'de bu oran %53'dür. Çini örneklerin agrega içeriğini AYM-C1'de %45 kuvars, %25,5 plajiyoklas, %5 çört ve %1,5 opak mineraller, AYM-C2'de de %41 kuvars, %5 plajiyoklas, %3 çört ve %4 opak mineralleri oluşturmaktadır (Res. 19, 20).

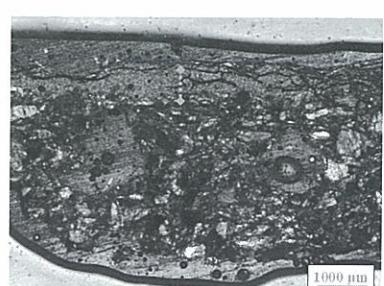
Res. 20
AYM-C2 çini örneğinin
ince kesit mikrofotoğrafı
